Schwimmbadbau

Abtauchen zum Fliesenwechseln

Um Ausfallzeiten zu vermeiden, tauschten die Fliesenleger und Hobby-Taucher Bernd Zitzelsberger und Michael Erndl in einem Hotel-Schwimmbad in Bad Wörishofen Fliesen unter Wasser aus.

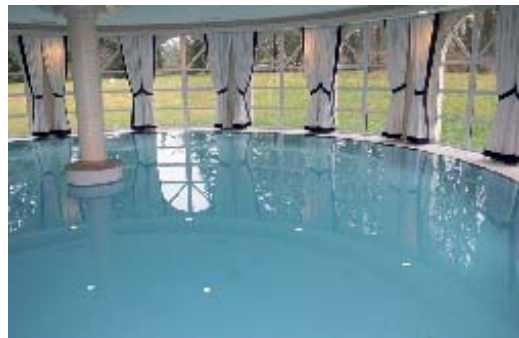
Die Durchführung der Ausbesserungsarbeiten verursachte weder Lärm noch Dreck. Die Hotelgäste konnten den übrigen Spa-Bereich uneingeschränkt nutzen.

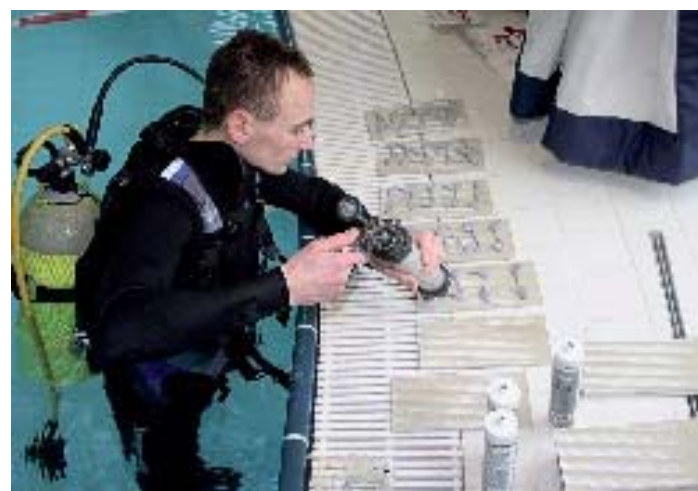
Die Dicht- und Klebmasse trugen Zitzelsberger und Erndl außerhalb des Wassers auf die Plattenrückseite schlangenförmig auf...

und Klebmasse außerhalb des Wassers auf die Plattenrückseite schlangenförmig aufgetragen. Das Material besteht aus Kunststoffpolymeren, die ein Erhärten im Unterwasserbereich sicherstellen und außerdem über eine so hohe Klebkraft verfügen, dass die Haftung auf dem durchnässten Estrich möglich ist. Wie sich herausstellte, wirkte das Wasser sogar noch erhärtungsbeschleunigend. Dadurch konnten die verlegten Fliesen umgehend mit dem gleichen Material verfügt werden.

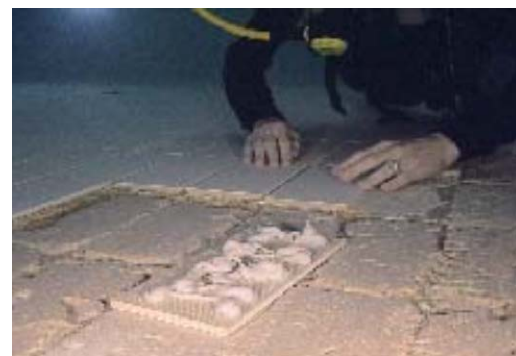
... und verlegten dann die Fliesen unter Wasser.

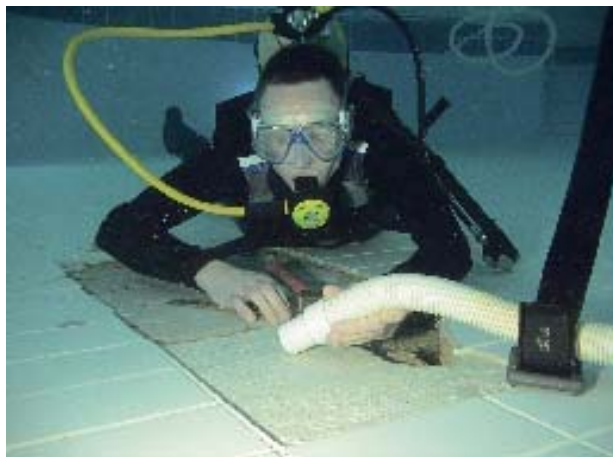
Der Absaugschlauch des Beckens wurde umfunktioniert, um Schwebeteilchen abzusaugen, damit diese nicht die Sicht bei den Arbeiten behinderten.

Ein besonderes Problem stellen die entstehenden Schwebeteilchen im Beckenwasser dar, die normalerweise über Wasser als Staub in Erscheinung treten und bei etwas Zugluft bald wieder verschwinden. In diesem Fall hätten sich diese Schwebeteil-

chen im Beckenwasser verteilt und durch die eingeschränkte Sicht ein Arbeiten unmöglich gemacht.

Kurzerhand umfunktioniert wurde deshalb der Absaugschlauch des Beckens, der normalerweise dafür verwendet wird, den Boden abzusaugen. Er wurde mit Blei beschwert und an der richtigen Stelle platziert, um die kleinen Teilchen abzusaugen. Dies klappte erstaunlich gut, so dass die Arbeiten sogar mit einer Unterwasser-Videokamera aufgezeichnet werden konnten. Beim Verlegen wurde die Dicht-
